BELZONA RECONSTRUIT UNE POMPE D'ASPIRATION

Localisation du client: Station de traitement des eaux,
Oklahoma, Etats-Unis

Application: Pompes centrifuges

Pompe d'aspiration

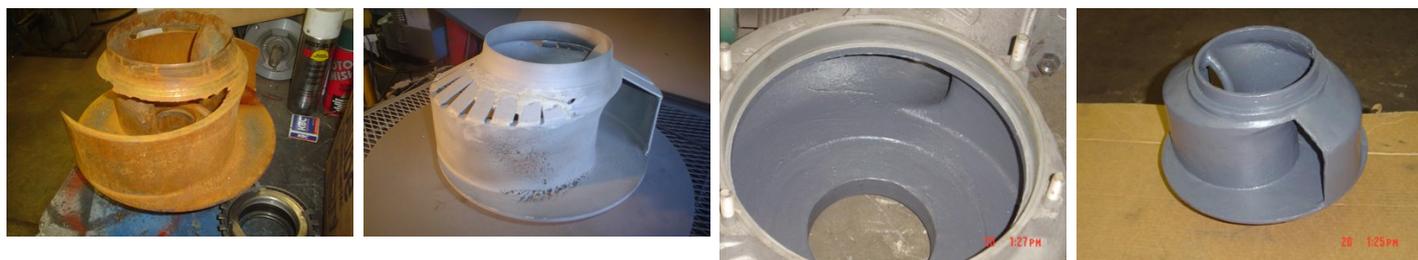
Descriptions des photographies

Le rendement de la pompe a diminué et elle a été mise hors service. Le modèle est de marque étrangère et le délai de livraison pour les pièces détachées était de 4 semaines.

* 1. Rouet érodé; 2. Rouet renforcé; et sablé; 3. Bol sablé; et revétu 4. Rouet aprés l'équilibrage et la reconstruction. ,

L'application a été réalisée selon les procédures Belzona CEP-1, CEP-3 et CEP-5.

Le rouet et bol de la pompe ont été reconstruits dans un atelier local en utilisant Belzona pour un prix représentant 40% du coût d'une nouvelle pompe. Le client a ensuite témoigné que la pompe n'a jamais aussi bien fonctionné.
