ISOLATEURS CASSES REPARÉS AVEC BELZONA

ID: 2381

Localisation du client: Centrale nucléaire, Egypte
Date de la demande: Octobre 2005

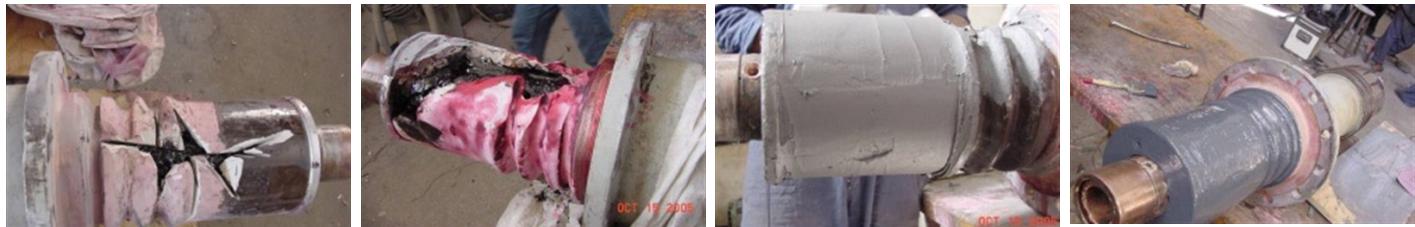
Descriptions des photographies

Deux isolateurs furent fissurés et cassés. Le tuyau de cuivre à l'intérieur de l'un d'eux était lui aussi cassé.

* 1. L'isolateur cassé; 2. Le second isolateur 3. Belzona 1111 a été appliquée pour remplir les fissures et les parties cassées 4. L'isolateur réparé;

L'application a été réalisée selon les procédures Belzona VPF-1 & -2. Les profils originaux étaient restaurés avec Belzona 1111 et une surface lisse a été créée en utilisant Belzona 1391.

Belzona a réparé parfaitement les isolateurs cassés en épargnant le coût de nouvelles unités ainsi qu'un long délai d'importation. Après la réparation, la résistance sèche des isolateurs a été mesurée et fut d'environ 5000 mega ohm ce qui était beaucoup plus élevé qu'une résistance normale de vieux isolateurs.
