BELZONA REPARÉ DES ISOLATEURS CASSES

ID: 2382

Isolateur électrique dans une sous-station de distribution.

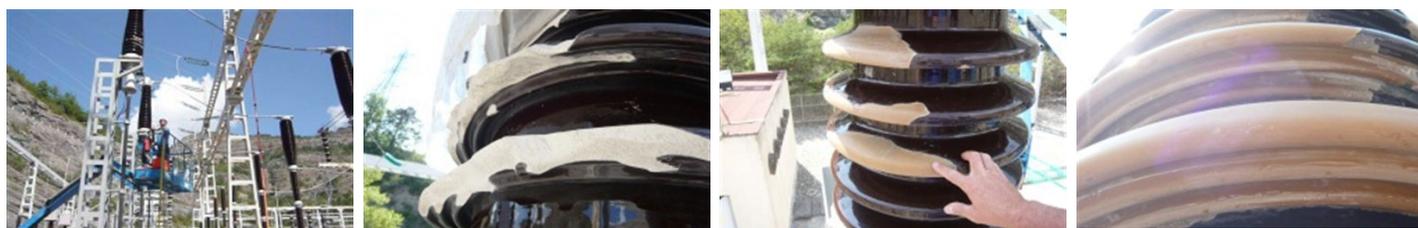
Descriptions des photographies

Isolateur cassé, compromettant la sécurité du site.

* 1. Vue générale de la station 2. Isolateur cassé; 3. Réparation terminée; 4. Vue rapprochée montrant la reproduction exacte du profil original ,

L'élastomère est utilisé pour créer un moule sur une zone intacte pour ensuite réparer la partie cassée. Le moule était ensuite utilisé pour mouler le Belzona 8111 afin de recréer des profils d'origine.

Les isolateurs sont vieux et le remplacement est pratiquement impossible du fait que les pièces similaires ne sont plus disponibles. L'option de réparation avec Belzona 8111 a été choisie suite aux propriétés électriques du produit. La réparation a été réalisée sur place par les techniciens, ce qui a permis de terminer le travail en quelques heures.
