BELZONA REPARRE LES FUITES D'HUILE SUR DES COMMUTATEURS DE RELAIS

ID: 2383

Localisation du client: *Distribution d'Electricité, Australie*

Application: *Joints, joints et cales*

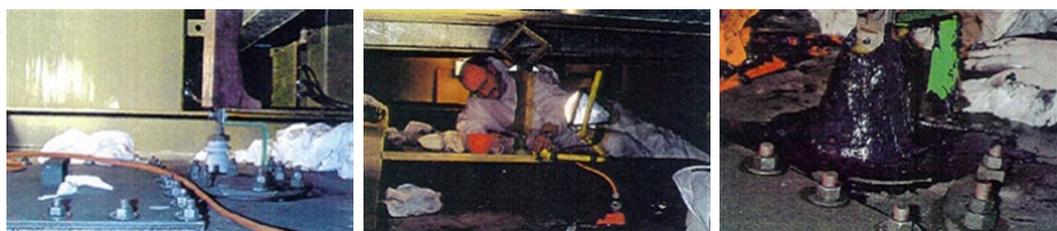
Descriptions des photographies

Jusqu'à 5 litres d'huile par jour étaient perdus à cause des cosses. Des réparations complètes, à l'intérieur du réacteur, étaient risquées, donc des alternatives étaient envisagées.

* 1. "une des cosses" la fuite est présente; 2. Travail en cours sur la cosse (Note la cale est en place pour refouler la fuite) 3. "application de Belzona 2211 est terminée",

L'application était effectuée en encapsulant et en scellant les cosses sur l'entourage métallique. Un cric entre le toit et le haut de la cosse était utilisé pour étancher la fuite en compressant contre les joints en liège pendant que l'application Belzona était posée.

La réparation était terminée en 12 heures et a coûté seulement 6% du prix chiffré pour effectuer une réparation complète, ce qui dans tous les cas ne pouvait pas être effectuée pour des raisons de sécurité.
