REPARATIONS DE FUTES DE TRANSFORMATEURS AVEC BELZONA

ID: 2384

Transformateur d'électricité

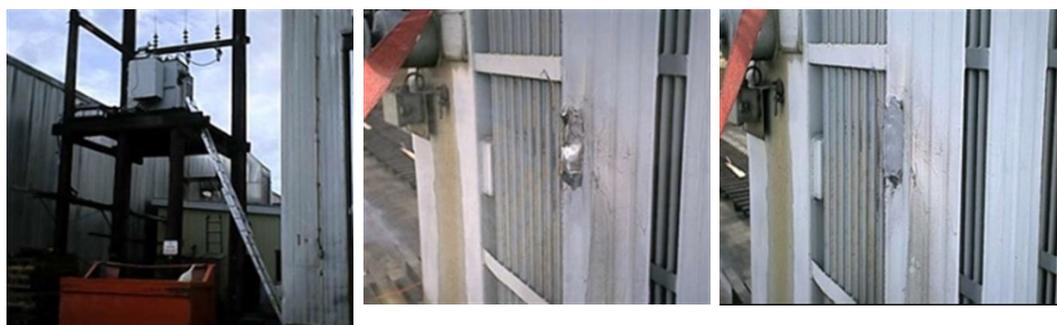
Descriptions des photographies

Les ailettes de refroidissement du transformateur ont été endommagées. Les réparations précédentes n'ont duré que peu de temps.

* 1. Vue de la fuite du tranformateur 2. Préparation de la surface achevée 3. Après avoir initialement traité le trou avec Belzona 1221 (Super E Metal), la zone a été revêtue de Belzona 1111 (Super Metal) ,

L'application a été réalisée selon les procédures Belzona VPF-1, -2.

La reconstruction de la partie endommagée a offert une solution rapide et simple, à un problème constant sur une zone et ceci a été accomplie avec un temps d'arrêt minimal.
