# FUITES DE TRANSFORMATEUR ETANCHEES AVEC BELZONA

ID: 2386

Localisation du client: *Centrale nucléaire, Etats-Unis*

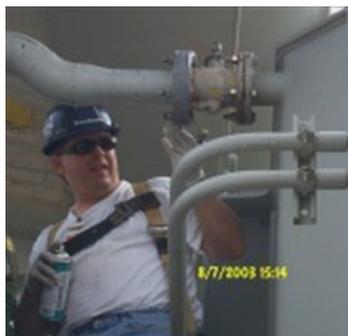
\* 1. Vue générale de la zone 2. Etanchéité de la fuite avec Belzona 1161 3. Coulage de Belzona 2221 dans le moule 4. Vue finale du Belzona durci ,

Les transformateurs ont eu une fuite d'huile au niveau des brides.

L'application a été réalisée selon la procédure Belzona GSS-4. La fuite était temporairement stoppée avec Belzona 1161. Le moule était alors formé autour des brides et Belzona 2221 versé dans ce moule pour encapsuler complètement la bride.
