# ETANCHEITE D'URGENCE DE FUITES DES TRANSFORMATEURS AVEC BELZONA

ID: 2387

Transformateur de 450 k VA pour fournir de l'électricité à une station locale de pompage d'eau

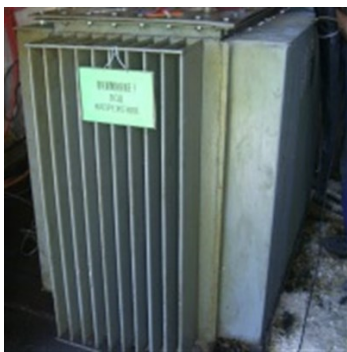
*Fuites d'huile du transformateur au niveau des soudures poreuses et fissurées.*

\* 1. Vue générale du transformateur 2. Vue de préparation de la surface 3. Belzona 1291 appliqué pour arrêter les fuites 4. Belzona 1161 appliqué sur la zone du problème ,

L'application a été réalisée selon la procédure Belzona TCC-1. Après avoir préparé le substrat, les fuites existantes ont été étanchées avec Belzona 1291 et le problème de cette zone était sécurisé avec Belzona 1161.

La réparation fut effectuée dans une situation d'urgence sans effectuer la vidange du transformateur. L'application Belzona permit d'économiser à la fois du temps et de l'argent et l'équipement était de nouveau en fonctionnement permettant alors à la distribution d'eau d'être reconstituée.
