# BELZONA REPARÉ LES AILETTES FUYANT D'UN TRANSFORMATEUR

ID: 2388

Localisation du client: *Parc d'éoliennes, Royaume-Uni*  
Date de la demande: *2007*

Ailettes de transformateur

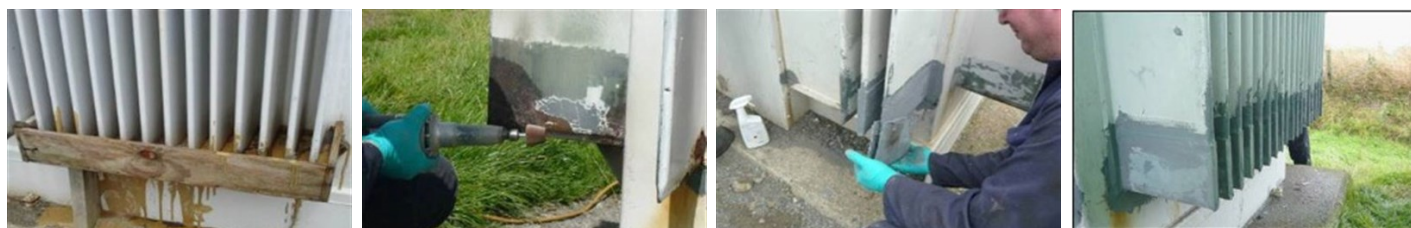
*Bord inférieur des ailettes corrodé et commençant à fuir. Problème causé par le frottement de la poussière (et des moutons) contre les ailettes, endommageant alors la peinture.*

\* 1. Préparation temporaire prècèdente 2. Prèparation de la surface 3. Collage &agrave; froid avec Belzona 1161 4. Application terminèe ,

L'application a été réalisée selon la procédure Belzona TCC-1. Les doubles plaques préformées étaient collées à froid au niveau des zones corrodées après la préparation manuelle de la surface.

Le client a essayé d'étancher les fuites sans succès avant de se tourner vers Belzona. Belzona 1161 offre une adhésion efficace sur les zones contaminées par l'huile et l'utilisation des doubles plaques assure une réparation efficace pour plusieurs années.
