# BELZONA REPARA LES FUITES D'UN TRANSFORMATEURS EN FONCTIONNEMENT

ID: 2389

Canalisation sur le transformateur à bain d'huile.

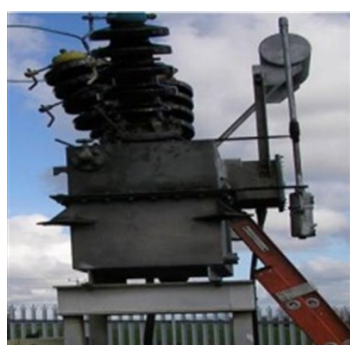
*Fuite d'huile causant une contamination de l'environnement.*

\* 1. Zone de la fuite 2. Fuite arr&ecirc;t&eacute;e avec Belzona 1291 3. Application termin&eacute;e avec Belzona 1161. ,

L'application a été réalisée selon la procédure Belzona VPF-11a. Belzona 1291 fut d'abord utilisé pour étancher la fuite. La canalisation était ensuite encapsulée avec Belzona 1161 pour empêcher d'autres fuites et protéger contre la corrosion.
