BELZONA REPARÉ LES FUITES SUR UN TRANSFORMATEUR

ID: 2391

Transformateur à bain d'huile

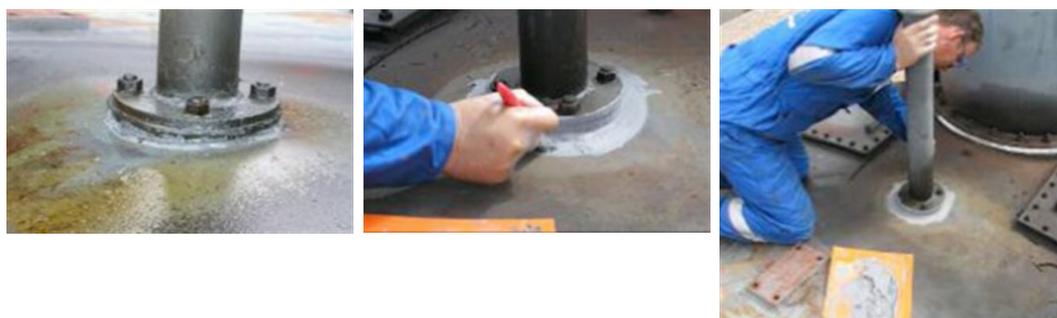
Descriptions des photographies

Fuite d'huile au niveau des connexions du tuyau

* 1. Fuite d'huile au niveau de la bride 2. Application du Belzona 1161. 3. Inspection de l'application Belzona 1161 ,

L'application a été réalisée selon la procédure Belzona VPF-11a.

Les réparations ont été effectuées sur place sans avoir besoin de mettre le transformateur hors-tension. Belzona 1161 fut appliqué sans avoir à vidanger l'huile du transformateur. La réparation fut un succès total.
