# BELZONA ETANCHE UNE FUITE DE SF6 DANS UNE STATION HYDROELECTRIQUE

Industrie: *Énergie*Localisation du client: *Centrale hydroélectrique, Canada*Application: *Joints, joints et cales*Date de la demande: *Octobre 1993*Substrat: *Métal*Des produits: *\* Belzona Series 2000 (Polymères Elastomériques),*

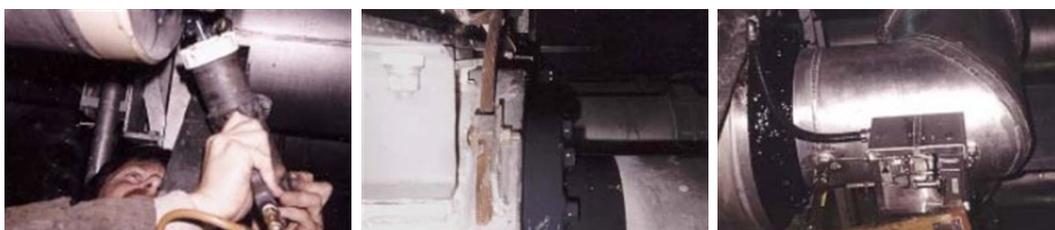
## Descriptions des photographies

*L'isolateur de gaz diélectrique SF6 fuyait au niveau de la bride.*

\* 1. Belzona 2211 (MP Hi-Build Elastomer) injecté entre les brides pour remplir l'interstice. 2. Application terminée. 3. Plusieurs fuites au-niveau des brides ont été détectées,

L'application a été réalisée selon la procédure Belzona GSS-4.

Puisque le client a réalisé d'importantes économies lors de la première application, plusieurs fuites ont pu être réparées dans la foulée. Quatre ans et demie plus tard, la réparation d'origine tient toujours.
