BELZONA PROTEGE UNE POMPE A BOUE

Localisation du client: Usine de traitement des eaux, Bulgarie

Application: Pompes centrifuges

Volute d'une pompe à boue

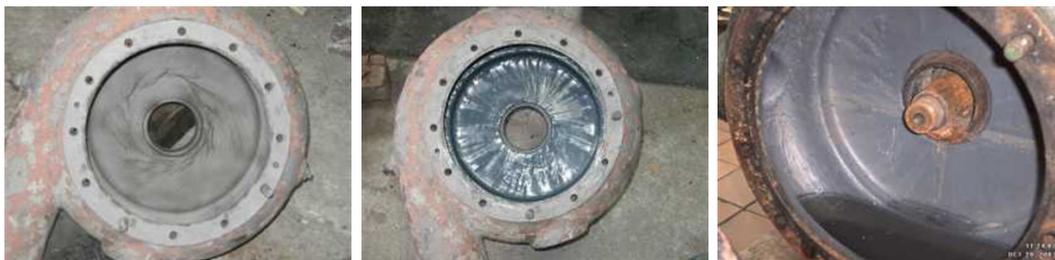
Descriptions des photographies

La volute de la pompe a été sévèrement érodé et corrodé pendant le fonctionnement

* 1. Volute de la pompe usée; 2. Application du Belzona 1321 terminée; 3. Vue de la pompe après 600 heures de fonctionnement. ,

L'application a été réalisée selon la procédure Belzona CEP-3 & -5.

La pompe a souffert d'un faible rendement et il a même été envisager de s'en débarrasser. Belzona a été choisi pour son coût ainsi que pour son rapide retour sur investissement. Une inspection, faite après 600 heures de fonctionnement, a montré que la volute de la pompe demeurait toujours en excellente condition.
