BELZONA PROTEGE UN AERATEUR DANS UNE USINE DE TRAITEMENT DES EAUX

ID: 2401

Localisation du client: Usine de traitement des eaux, Etats-Unis.

Application: Machines de manutention de solides

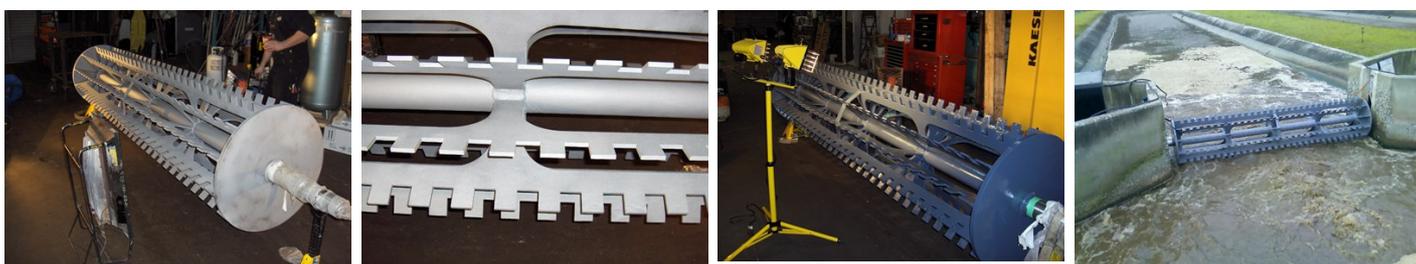
Descriptions des photographies

Le composant soudé nécessitait une protection contre la corrosion bi-métallique

* 1. Composant de l'aérateur dans l'atelier de fabrication après sablage. 2. Vue rapprochée de l'équipement. 3. Application terminée après deux couches de Belzona 1321. 4. Aérateur protégé en service.

L'application a été réalisée selon la procédure Belzona SHM- 11.
