# BELZONA AMELIORE LE RENDEMENT D'UNE POMPE

ID: 2403

Application: Pompes centrifuges

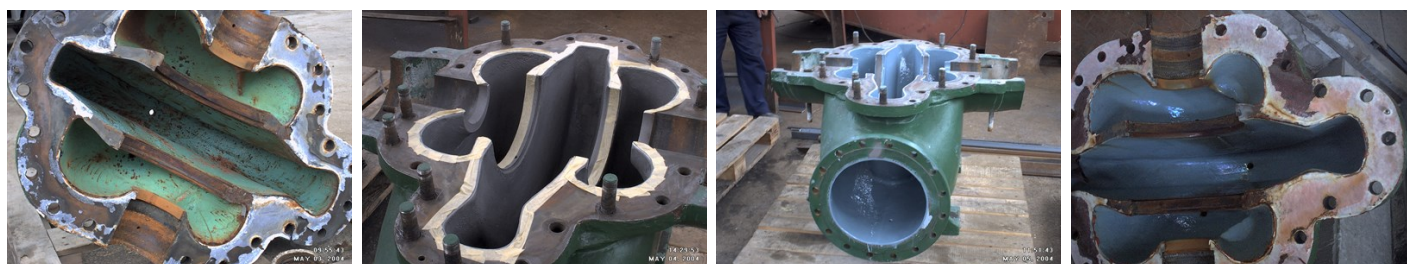
Des dégâts de corrosion/érosion ont entraîné une baisse de rendement de la pompe

\* 1. Surfaces avant application 2. Préparation de la volute 3. Deux couches de Belzona 1341 appliquées. 4. Vue de l'inspection après une année en service ,

L'application a été réalisée selon les procédures Belzona CEP-5, -10.

L'application du revêtement d'amélioration du rendement et autres réparations d'étanchéité des logements de bagues, ont permis de réduire la consommation d'électricité ainsi que d'obtenir un rendement en hausse de 9.9%. L'inspection après 12 mois en service montre la condition parfaite du revêtement appliqué.
