# UNE CENTRALE ELECTRIQUE APPROUVE LA SOLUTION BELZONA

ID: 2406

Localisation du client: Centrale nucléaire, France

Protection du rouet du syst&eacute;me de refroidissement

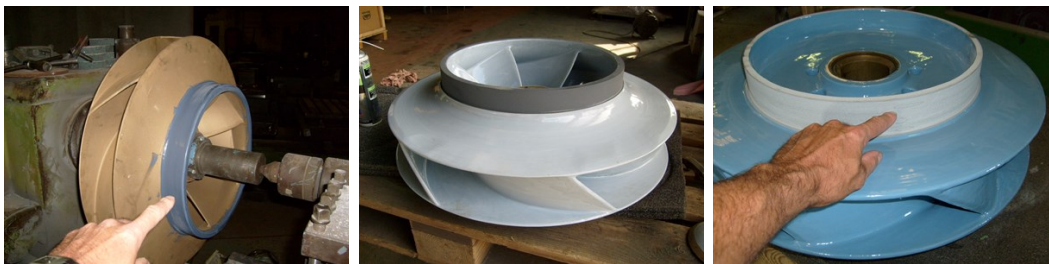
## Descriptions des photographies

Erosion-Corrosion causée par l'eau de mer

\* 1. D&eacute;but de l'application du Belzona 1321 sur les bagues d'usure 2. Application de la premi&egrave;re couche de Belzona 1341 3. Application termin&eacute;e avec les bagues d'usure recharg&eacute;es &agrave; leurs c&ocirc;tes d'origine. ,

L'application a &eacute;t&eacute; r&eacute;alis&eacute;e selon la proc&eacute;dure Belzona TCC-3. Les surfaces du rouet ont &eacute;t&eacute; prot&eacute;g&eacute;es avec Belzona 1341 et Belzona 1321 a &eacute;t&eacute; appliqu&eacute; sur les bagues d'usure pour les recharger &agrave; leurs c&ocirc;tes d'origine.

Bas&eacute; sur des exp&eacute;riences pr&eacute;c&eacute;dentes, la centrale a approuv&eacute; l'application pour 6000 heures de service.
