# REPARATION ET AMELIORATION DE L'EFFICACITE D'UNE POMPE AVEC BELZONA

Application: Pompes centrifuges

Localisation du client: Distributeur d'eau potable, Portugal

Volute d'une pompe horizontale à plan de joint

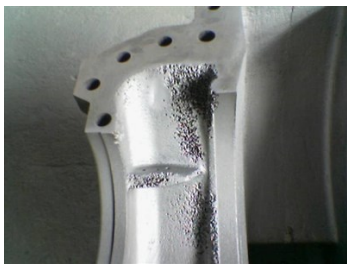
La pompe souffrait d'une corrosion significative

\* 1. La corrosion s'est localisée 2. Application du Belzona 1111 3. La réparation terminée ,
