# BELZONA REPAIRE LE ROTOR D'UNE POMPE A VIDE

Application: Pompes centrifuges

Rotor d'une pompe à vide

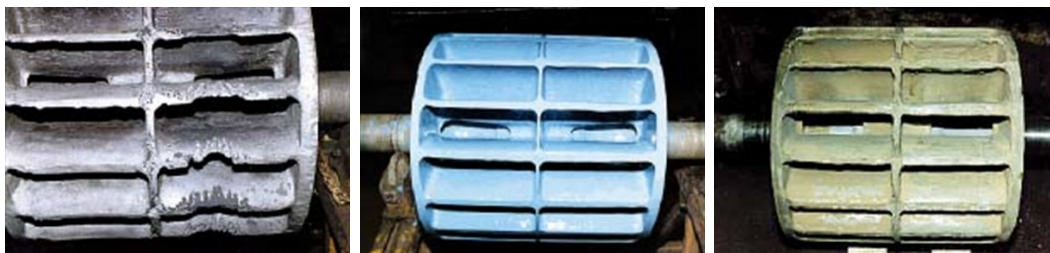
Les dégâts de cavitation étaient le problème principal sur ce rotor

\* 1. Dégâts de cavitation prononcés sur la pompe à vide 2. Le rotor revêtu 3. Le rotor après plusieurs années de service ,

L'application a été réalisée selon la procédure Belzona CEP-1.

Le système de réparation Belzona a démontré sa résistance à la cavitation. La réparation a duré plus de cinq ans
