BELZONA RESTAURE UN CORPS DE POMPE CORRODE

ID: 2416

Application: Pompes centrifuges

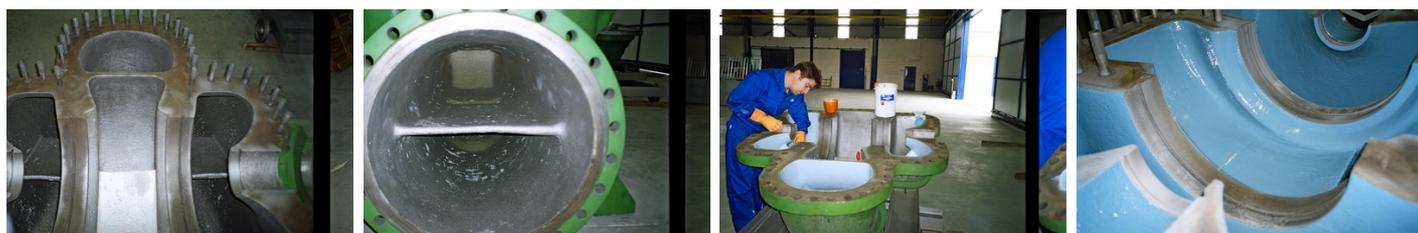
Descriptions des photographies

La pompe a souffert de corrosion sévère.

* 1. Corps de la pompe corrodée; 2. Section de refoulement de la pompe corrodée; 3. Application du Belzona 1341 4. Application terminée;

L'application a été réalisée selon les procédures Belzona CEP-5, -10.
