# UN REVETEMENT CLASSIQUE D'UNE POMPE AVEC BELZONA. LE RENDEMENT AUGMENTE DE 9.5% APRES 3 ANS ET DEMI

ID: 2419

Localisation du client: Société nationale de distribution d'eau, Tunisie

Application: Pompes centrifuges

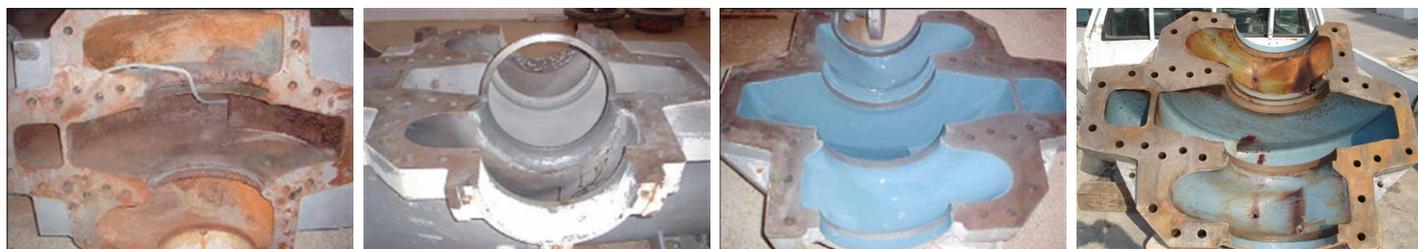
## Descriptions des photographies

Le rendement des pompes a diminué dramatiquement par rapport à celui d'origine en raison des dégâts de corrosion et de cavitation

\* 1. Pompe endommagée 2. Les logements de bagues d'usure restaurés & leurs cotes d'origine 3. Réparation terminée 4. Revêtement en bonne condition après 3 ans et demi en service ,

Deux pompes centrifuges KSB de distribution d'eau fortement corrodées/érodées

L'application a été réalisée selon la procédure Belzona CEP-10

Rapport du débit de la nouvelle pompe – 540L/sec (142 gal/sec). Rapport du débit de la pompe endommagée – 480L/sec (126 gal/sec). Rapport du débit de la pompe réparée – 540L/s (142gal/s). Soit une augmentation de plus de 12% par rapport à la pompe corrodée. Après 3 ans et demi, le débit de la pompe réparée est de 530L/sec (140gal/sec), soit une augmentation de plus de 9.5% par rapport à la pompe corrodée
