BELZONA 1591 PROTECTOR DE TANQUE SEPARADOR

ID: 2420

Industria: Gas de petróleo
Solicitud: Tanques y Áreas de Contención de Químicos

Tanque separador para buque de intervención en pozo petrolífero.

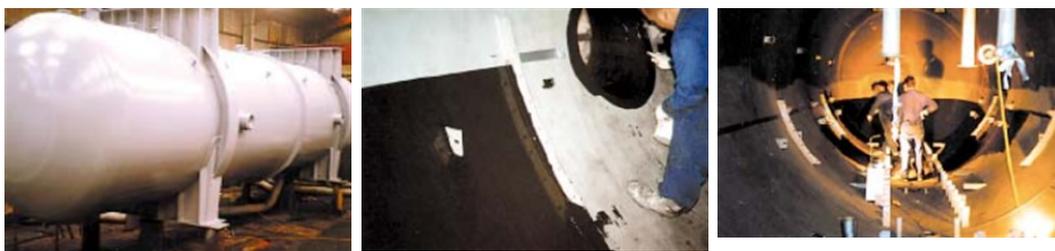
Descripciones de fotografías

La corrosión se anticipó en el tercio inferior del tanque. Las temperaturas para las que fue diseñado alcanzan los 150°C con presencia de agua salada.

- * Tanque separador ,
- * Aplicación interna del producto ,
- * El tercio inferior protegido ,

La aplicación fue llevada a cabo de acuerdo con el Folleto de Sistema Belzona Know-How TCC-3.

Belzona fue elegida para la protección del tanque, tras numerosos test de simulación que recreaban las condiciones esperadas. Ningún otro revestimiento era capaz de operar a esas temperaturas y presiones. Los revestimientos metálicos no podían realizarse dentro de las limitaciones de este rápido proyecto.
