BELZONA REPARÉ DES POMPES A EAUX USEES

ID: 2421

Localisation du client: Station d'épuration, Egypte
Date de la demande: Octobre 2000

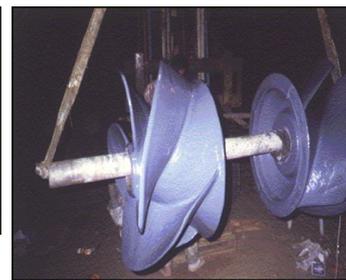
Descriptions des photographies

Diffuseur, corps et rouets corrodés ont entraîné un rendement faible des pompes.

* 1. Corps corrodé; 2. Diffuseur corrodé; 3. Diffuseur à revêtement; 4. Revêtement du rouet terminé ; ,

L'application a été réalisée selon la procédure Belzona CEP-3

Un total de cinq pompes ont été réparées épargnant un coût de 500,000€ - le prix de nouvelles pompes. Les pompes fonctionnent toujours efficacement cinq ans après. Le rendement des pompes a augmenté de 8% par rapport aux performances d'origine.
