BELZONA REPARÉ DES DÉGÂTS DE CAVITATION SUR UNE POMPE D'EAU POTABLE

Localisation du client: Station d'épuration, Etats-Unis

Application: Pompes centrifuges

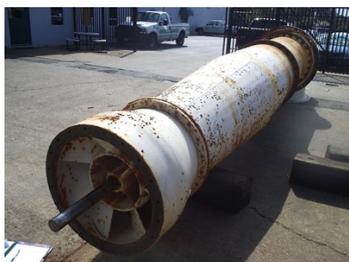
* 1. Une pompe verticale d'eau potable de 24 inch (61 cm) 2. La cloche d'aspiration montre la cavitation sévère. La pompe est réparée avec Belzona 1111. 3. La pompe de retour à l'atelier. L'inspection a identifié un défaut mineur provenant de l'ancienne réparation. 4. L'utilisation de Belzona 1221 pour réparer les défauts mineurs de cavitation. ,

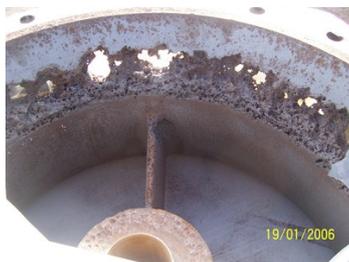
Le bol d'aspiration a été sérieusement endommagé par la cavitation

Janvier 2006 : Métal perdu rechargé avec du Belzona 1111. Résistance ajoutée au corps par la soudure des raidisseurs en acier à l'extérieur de la volute. Avril 2008 : La pompe de retour en atelier pour cause de vibrations. Réparations antérieures inspectées. Des dégâts mineurs ont été remarqués et réparés avec du Belzona 1221 suivi par l'application du Belzona 1341 approuvé NSF
