# Belzona proporciona una protección rápida para los filtros de agua marina

ID: 2425

Solicitud: Tanques y Áreas de Contención de Químicos

Filtro grueso de agua marina en plataforma productora de petróleo

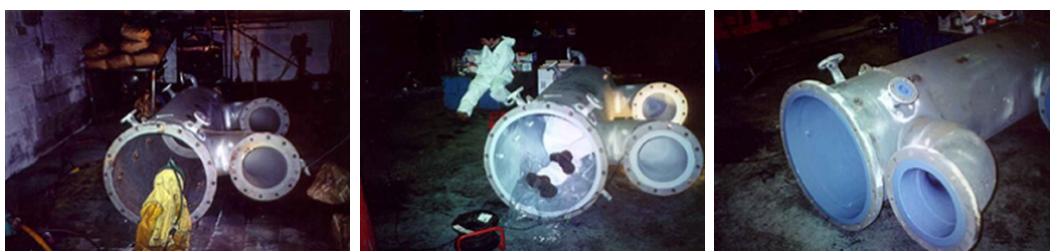
El anterior revestimiento falló rápidamente y se corroyó. La unidad de repuesto no encajaba por lo que se precisaba de una rápida solución para tener de vuelta al equipo en funcionamiento.

- \* Cuerpo del filtro, siendo preparado para revestir, tras la reparación de la soldadura por corrosión en la grieta en la cara de las bridas ,
- \* Aplicación siendo realizada ,
- \* Aplicación completada. El revestimiento se realizó sobre caras de bridas en relieve para eliminar las grietas por corrosión ,

La aplicación se llevó a cabo de acuerdo con los folletos de sistema Belzona Know-How TCC-3 y VPF-13. Se utilizó Belzona® 1111 para suavizar todas las soldaduras antes de revestirlas con tres capas de Belzona® 1341 que fue aplicado a las caras de las bridas.
