# PROBLEMAS DE AISLAMIENTO SOLUCIONADOS CON BELZONA

ID: 2430

Carretes de aislamiento para refrigerador de titanio.

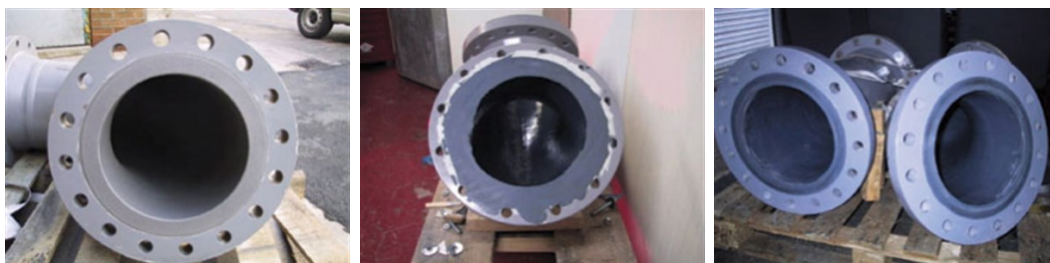
- \* Carretes granallados y listos para el revestir. ,
- \* Siguiendo revestimiento, eliminación del anterior. Listo para cubrir. ,
- \* Post test de presión pendiente de entrega al cliente. ,

Se aplicó Belzona 1391 y Belzona 1591 en la cara interna de la superficie de cada carrete, de acuerdo con el Folleto de Sistema Belzona Know-How VPF-2. Para eliminar la posibilidad de defectos, lo que permitiría una rápida corrosión, los materiales de revestimiento se aplicaron como dos sistemas. Inmediatamente después se aplicó el segundo revestimiento, las caras de las bridas fueron reconstruidas de acuerdo con el Folleto de Sistema Belzona Know-How VPF-13.

Un total de cuatro bridas de carrete fueron revestidas y las caras de las bridas reformadas usando este proceso. La siguiente inspección, doce meses más tarde, desveló que los carretes estaban en perfectas condiciones.
