# El sistema de reparación de bridas Belzona, ahorra dinero

Ubicación del cliente: *Compañía petrolera en alta mar, Mar del Norte, Reino Unido*

Caras de las bridas de 16" en mangueras conductoras de crudo.

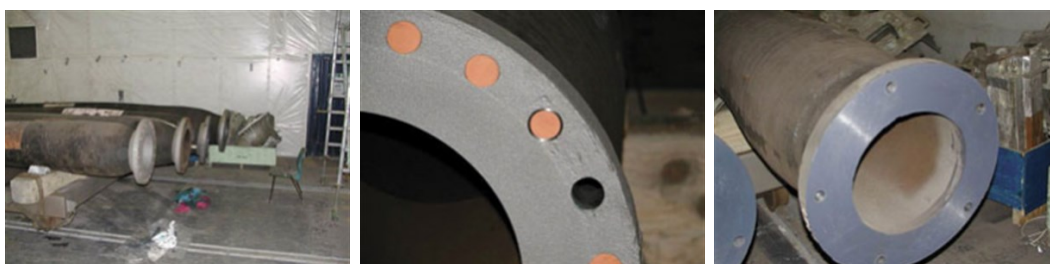
*Corrosión externa en las caras de las bridas de la manguera. Debido a que no se pudieron sellar correctamente, se consideraron inadecuadas para su uso*

- \* Las cuatro mangueras esperando a ser reparadas ,
- \* Imagen del daño causado por la corrosión, así como los tapones y cuñas siendo ajustados in-situ ,
- \* Aplicación terminada. Aguardando recubrimiento y test de presión ,

Un procedimiento basado en el folleto Belzona de Sistema Know-How VPF-9 fue utilizado para el arreglo de las caras de las bridas

En caso de reemplazo, las cuatro mangueras mostradas en las imágenes representaban un costo aproximado para el cliente de 100.000£ (160.000\$). El total de las mangueras fueron cubiertas y puestas a prueba con éxito a 18 bar, de acuerdo con el International (OCIMF 1991) and Dunlop Oil & Marine Test. Esto fue realizado por una fracción del costo que hubiera supuesto el total reemplazo de las mangueras.
