# BELZONA PROTEGE TANQUES DE DRENAJE ABIERTO

ID: 2432

**Industria:** Gas de petróleo  
**Solicitud:** Tanques y Áreas de Contención de Químicos

**Ubicación del cliente:** Productor de gas, Mar del Norte

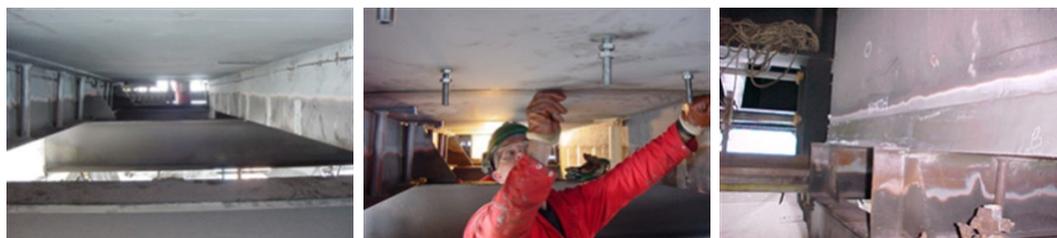
Debido a la ubicación del tanque, este, es sometido a un entorno de alta salinidad que acelera la corrosión externa, así como la corrosión interna por los procesos químicos.

- \* Imagen frontal mostrando el producto Belzona ,
- \* Vista lateral ,
- \* Sellado de juntas en la base del tanque Belzona 1111 ,

La base del tanque es granallada, y las placas son aseguradas en posición usando Belzona 1111 y mantenidas en dicha posición utilizando cuñas. Una vez que Belzona 1111 ha podido reparar la zona, se inyecta Belzona 5811 en el hueco entre la placa y la base del tanque. Asimismo todas las boquillas del tanque fueron recubiertas utilizando Belzona 1111/9341 junto con la soldadura de la base del tanque unidas desde el lateral del mismo (junta base/lateral). A continuación la nueva base y laterales del tanque fueron recubiertos con Belzona 6111/5111 para una futura protección contra la corrosión.
