# MANTENIMIENTO DE REVESTIMIENTO SEPARADOR BELZONA TRAS NUEVE AÑOS EN SERVICIO

ID: 2438

Ubicación del cliente: *Plataforma en el Mar del norte, Reino Unido*Solicitud: *Tanques y Áreas de Contención de Químicos*Fecha de aplicación: *Noviembre, 1997*Sustrato: *Acero de carbono*Productos: *\* Belzona 1111 (Super Metal) ,  
\* Belzona 1391 (Ceramic HT) ,*

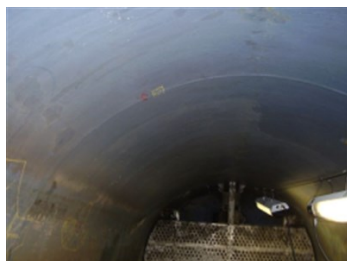
- \* Tanque siendo revestido en 1997 ,
- \* Inspección del tanque en 2006 ,
- \* Inspección del tanque en 2006 ,
- \* Reparaciones localizadas 2006 ,

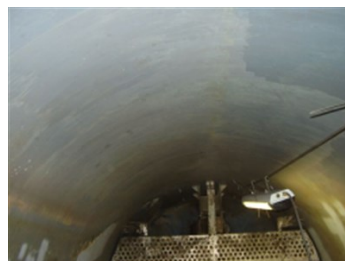
*EL anterior sistema de escamas de cristal había fallado y había ocasionado daños por corrosión en las paredes del tanque. Belzona lo inspeccionó, después de nueve años, encontrando sólo problemas por daños mecánicos en áreas localizadas.*
