# BELZONA RECONSTRUYE LAS CARAS DE LAS BRIDAS EN FILTROS

**Industria:** Energía  
**Solicitud:** Válvulas, Tuberías y Accesorios  
**Sustrato:** Acero  
**Productos:** \* Belzona 2111 (D & A Hi-Build Elastomer) ,  
\* Belzona 9411 (Release Agent) ,

**Ubicación del cliente:** Planta hidroeléctrica, Rusia  
**Fecha de aplicación:** Diciembre 2007

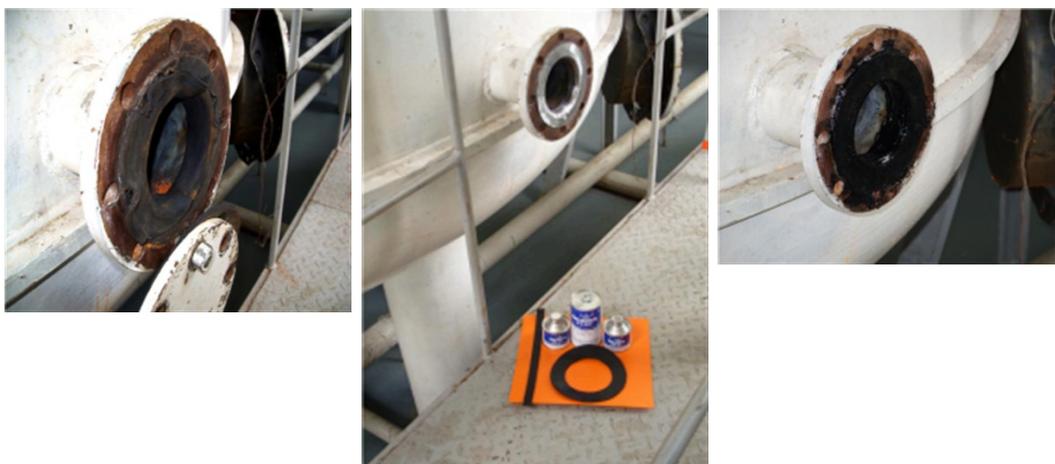
El caucho ha sido dañado debido a los años en servicio, encontrándose en un estado muy deteriorado. El sellado de la brida se perdió. El caucho en el área sellada perdió adhesión con el sustrato.

- \* Cara de la brida deteriorada, antes de la aplicación .
- \* Preparación de la superficie de la cara de la brida .
- \* Aplicación completada .

La aplicación fue llevada a cabo de acuerdo con el folleto de sistema Belzona Know-How VPF-13. Se fabricó un molde de plástico y se recubrió con Belzona 9411.
