BELZONA SELLA FUGAS EN BOMBA DE CRUDO

ID: 2442

Ubicación del cliente: Compañía petrolera, Japón
Fecha de aplicación: Enero 2010

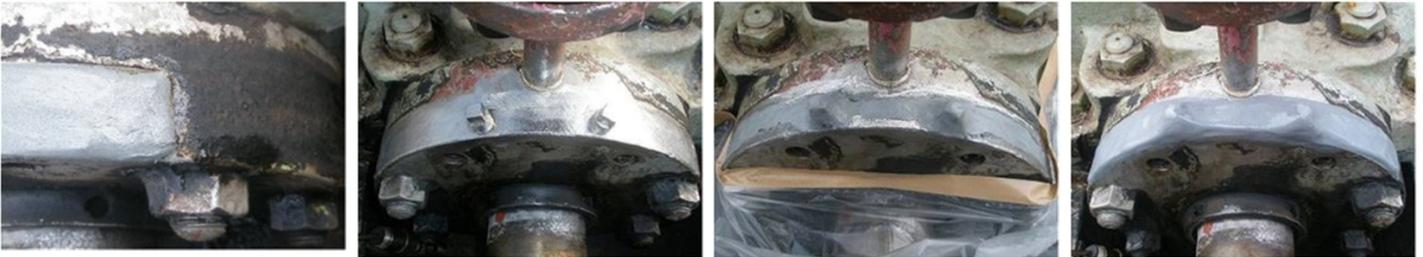
Descripciones de fotografías

El crudo se filtraba por numerosas partes debido a las bridas de sellado mecánico.

- * Sellado antes de la aplicación ,
- * Preparación de la superficie, completada ,
- * Aplicación de Belzona 1221 ,
- * Aplicación completada ,

La aplicación fue llevada a cabo de acuerdo con la versión modificada del folleto de sistema Belzona Know-How VPF- 11a. Superficie preparada con un granallador MBX, con lo que las filtraciones iniciales quedaron temporalmente selladas con Belzona 1221, antes del sellado permanente con Belzona 1161.
