# Protección Belzona de superficies internas y externas de la bomba elevadora

ID: 2447

Ubicación del cliente: Compañía petrolera, Arabia Saudí  
Fecha de aplicación: Abril 2007

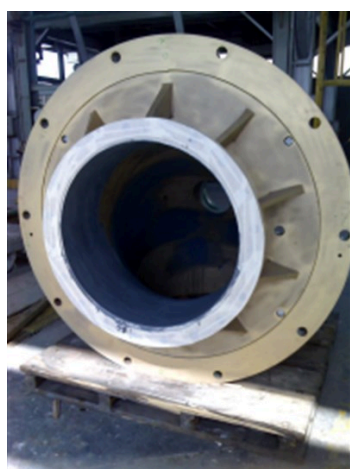
Esta bomba elevadora usada en la refinería sufría erosión y corrosión generalizada

- \* Reconstruyendo la cabeza de la bomba ,
- \* Carretes tras el granallado ,
- \* Revestimiento externo de los carretes Aplicación concluida ,

La aplicación se llevó a cabo en acuerdo con el folleto de sistema Belzona Know-How CEP-3 y CEP-5.
