# BELZONA SECURISE UN PARVIS DE MAIRIE

ID: 2470

Localisation du client: *Mairie, France*  
Date de la demande: *Février 2006*

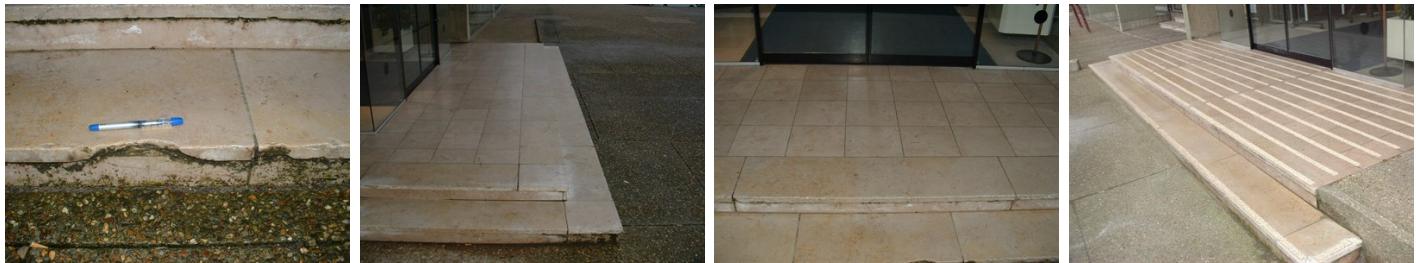
## Descriptions des photographies

*Les nez de marches du parvis de la mairie étaient endommagés et glissants par temps de pluie.*

\* 1. Vue rapprochée des nez de marches endommagés. 2. Vue de profil des marches. 3. Vue de face des marches. 4. Le parvis complètement reconstruit et sécurisé.,

Les nez de marches ont été reconstruits par l'application de Belzona 4111 (Magma-Quartz), puis sécurisés au moyen de Belzona 4411 (Granogrip), appliqué en bandes larges de 3 cm, afin de fournir une surface antidérapante. L'application a été réalisée en accord avec les procédures Belzona FPA-8 et FPA-1.
