# BELZONA 3211 EMPECHE DE FUTURES CORROSIONS SOUS ISOLATION

Localisation du client: *Cimenterie, Tunisie*  
Date de la demande: *Février 2004*

Dépoussiéreurs électrostatiques

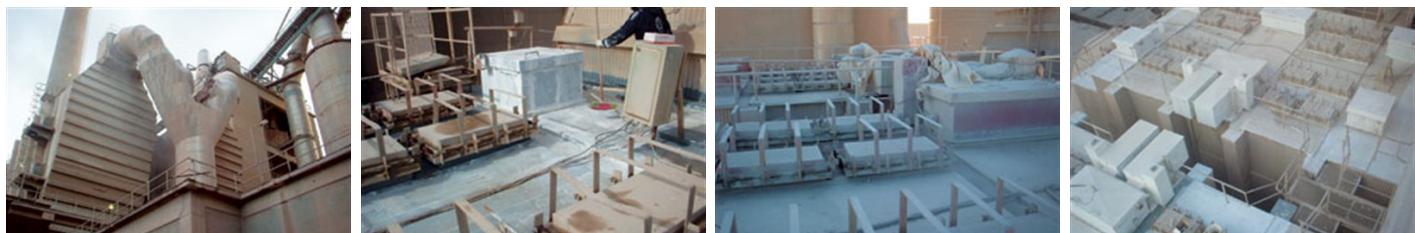
## Descriptions des photographies

*Les dépoussiéreurs électrostatiques dans cette grande cimenterie fonctionnent à 70kV et à 200°C (392°F). Ils ont donc été isolés pour conserver leur énergie calorifique. Comme souvent, l'isolant est protégé par un joint de feuille d'acier qui n'empêche pas la pénétration de l'humidité dans les couches d'isolant. Cela résulte en une Corrosion Sous Isolation empirée par le fait que le site se trouve sur la côte avec un environnement chargé en sel.*

\* 1. Vue des dépoussiéreurs. 2. Le travail commence 3. Vue des toits des dépoussiéreurs 4. Application terminée ,

L'application a été réalisée selon la procédure Belzona TCC-4.

Le revêtement de l'isolant est complètement étanche grâce au système Belzona 3211 (Lagseal). La surface entière, sauf le dessus de deux des quatre valves de pressions des dépoussiéreurs, était protégée et étanchée avec Belzona en six jours. Chaque dépoussiéreur mesurait environ 300m<sup>2</sup>.
