# BELZONA 5851 PERMET D'ÉVITER L'ARRÊT DE LA PRODUCTION

Industrie: Gaz de pétrole  
Application: Vannes, tuyaux et raccords  
Substrat: Duplex  
Des produits: \* Belzona 5851 (HA-Barrier),

Localisation du client: Un Derrick, Mer du Nord, Royaume-Uni  
Date de la demande: Mai 2007

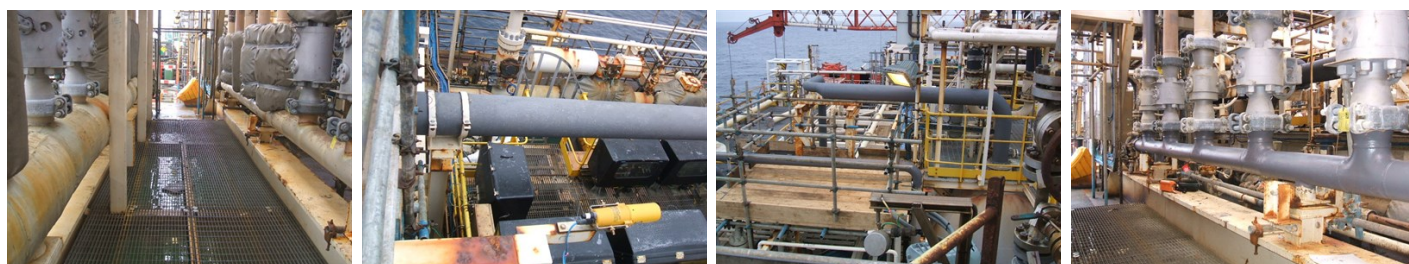
## Descriptions des photographies

L'écaillage de la peinture d'origine a montré un risque de corrosion sous contrainte, sur la canalisation, à chaque fois que le système de protection d'incendie deluge était testé.

\* 1. Collecteur montrant la peinture écaillée en question 2. Belzona 5851 appliqué sur la canalisation en question 3. Belzona 5851 appliqué sur la canalisation en question 4. Belzona 5851 appliqué au collecteur ,

L'application a été réalisée selon la procédure Belzona VPF-2. La canalisation a été hydro-sablée afin d'enlever la peinture en mauvais état, et les sels provenant du substrat.
