BELZONA PROCEDE A UN REVETEMENT D'UNE CHEMINEE PENDANT SON FONCTIONNEMENT

ID: 2491

Localisation du client: *Un galvanisateur, Amérique du Nord*
Date de la demande: *Juillet 2007*

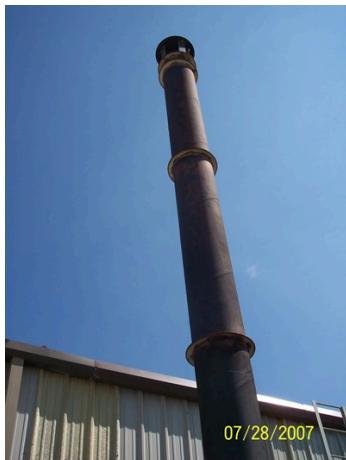
Une protection contre la corrosion est requise sur la face extérieure de la cheminée sans la mettre hors service.

* 1. Cheminée d’origine 2. Bande de test – portion du dessus, du dessous – Portion brûlée 3. Application terminée – Quatre mois plus tard ,
