# BELZONA DEBOUCHE UN SCRUBBER BLOQUE

ID: 2493

Localisation du client: Raffinerie de sucre, USA

Application: Réservoirs et zones de confinement de produits chimiques

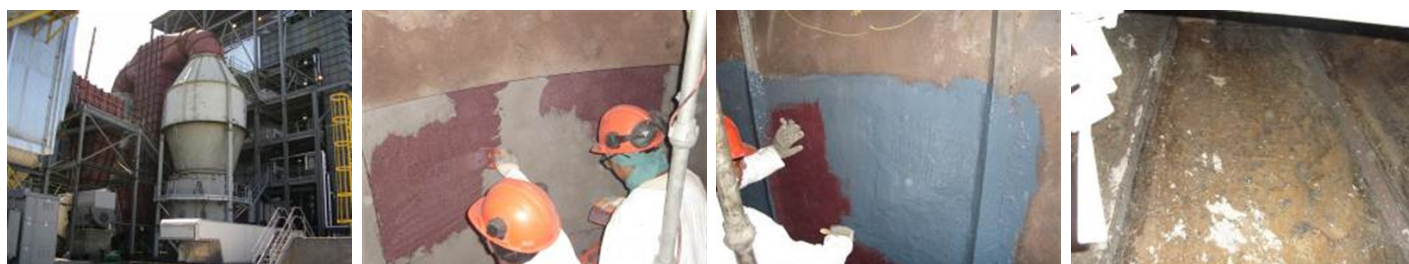
## Descriptions des photographies

Les parois d'un réservoir en acier carbone étaient devenues rugueuses pour cause de corrosion. La cendre et le sable aggloméraient, résultant en une masse fétide d'une épaisseur de 1 à 2m. Cette masse rendait le scrubber inefficace, et le précipitateur électrostatique devait combler cette défaillance à un coût de plus de 35 000 Euros.

\* 1. L'un des deux scrubbers nécessitant une solution Belzona. 2. Belzona 1811 (Ceramic Carbide) a été appliqué sur les zones les plus à risque d'usure, afin d'offrir une résistance supplémentaire contre l'abrasion. 3. Belzona 1391 (Ceramic HT) offre une surface lisse et possède le niveau requis de résistance contre l'abrasion et la température. 4. Belzona 1391 (Ceramic HT), 11 mois plus tard. La décoloration que l'on voit ici a été causée par les températures élevées, cependant le revêtement est resté 100% intact et le problème d'accumulation de masse fétide a été totalement éliminé, .

Belzona 1811 (Ceramic Carbide) et Belzona 1391 (Ceramic HT) furent appliqués selon une version modifiée de la procédure Belzona TCC-3.

Le revêtement de béton d'origine, d'une épaisseur de 7.5 cm, s'était usé en trois mois, exposant ainsi les parois du réservoir en acier carbone. De plus, la rugosité et la porosité du béton exacerbait l'accumulation de masse fétide.
