# L'EROSION SEVERE NE FAIT PAS PEUR A BELZONA

ID: 2494

Application: Pompes centrifuges

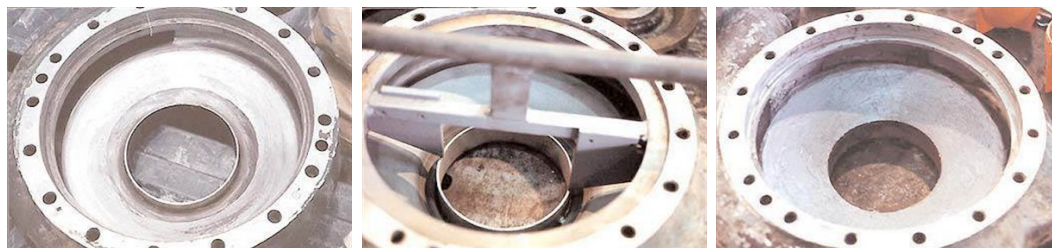
*Le logement de la pompe, situé près du rouet, souffrait d'une érosion importante et d'une perte de métal sévère et évidente.*

\* 1. Logement d'acrot;montrant une usure importante. 2. Un moule a 't'acrot; utilis'acrot; pour restaurer le profil originel. 3. Logement reconstruit jusqu'à'acrot; son profil originel et rev'acrot;tu pour r'acrot;sister 'acrot; des temp'acrot;ratures de service 'acrot;lev'acrot;es. ,

L'application a été réalisée selon une version modifiée des procédures Belzona CEP-3 et CEP-5. Un dispositif a été utilisé pour remédier à la perte de métal sévère et maintenir les tolérances du rouet.

Deux logements ont été réparés. Un remplacement de ces logements aurait coûté 8000 Euros. La solution apportée par Belzona a coûté 2000 Euros, ce qui constitue une épargne d'argent de 85% par rapport au remplacement des pièces.
