BELZONA OBTIENT L'APPROBATION QUAND L'ARRET DE PRODUCTION DOIT ETRE LIMITE

Localisation du client: *Une usine géothermale, Philippines*

Application: *Réservoirs et zones de confinement de produits chimiques*

Revêtement d'un pilier d'ancrage.

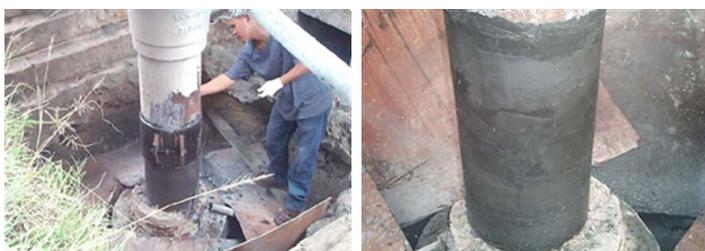
Descriptions des photographies

Le revêtement du pilier avait terriblement besoin d'être rénové. Les ingénieurs de l'usine ne voulaient pas mettre le matériel hors service, la seule option était alors de réparer avec les produits Belzona d'activation par la chaleur.

* 1. Les zones à chancres sont reconstruites avec le Belzona 1251 avant l'application du Belzona 5851 2. Belzona 1251 est activé par la chaleur pendant le fonctionnement avec une force d'adhésion de 3200 psi. 3. Couche finale de Belzona 5851 pour une protection supplémentaire ,

Une préparation de surface manuelle a été utilisée. Ensuite, une nouvelle couverture en métal était placée au-dessus des zones piquées et a été collée avec Belzona 1251. Dès que le matériau a commencé à durcir, Belzona 5851 a été utilisé pour revêtir la zone entière pour une protection supplémentaire.
