# CANALISATION CORRODEE : DU PASSE APRES BELZONA 5851

Localisation du client: Une raffinerie de pétrole, Nouvelle Zélande

Application: Réservoirs et zones de confinement de produits chimiques

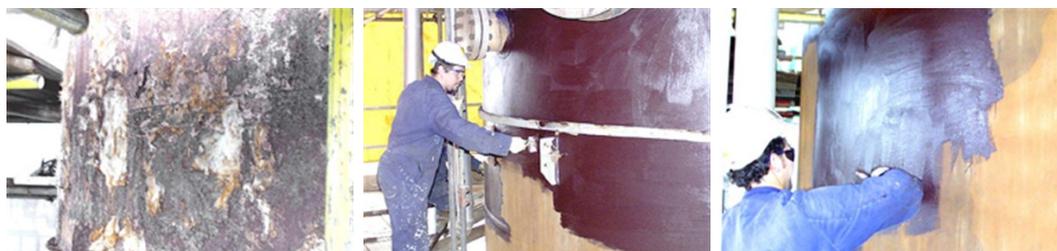
Les réparations de Corrosion Sous Isolation (CSI) provoquaient des arrêts de production coûteux.

\* 1. La corrosion peut être facilement repérable avant l'application 2. Belzona 5851 (HA-Barrier) est facilement appliqué sur les surfaces chaudes à l'aide d'une brosse, d'une truelle ou par pulvérisation. 3. Belzona 5851 (HA-Barrier) est appliqué sur les surfaces chaudes.

La préparation manuelle de la surface a été établie à l'aide d'un hydro-sablage à haute pression. Belzona 5851 (HA-Barrier) a été appliqué directement sur la canalisation en cours de fonctionnement.
