BELZONA PROTEGE UNE TOUR DE FRACTIONNEMENT

ID: 2500

Localisation du client: *Raffinerie, Singapour*
Date de la demande: *Avril 2001*

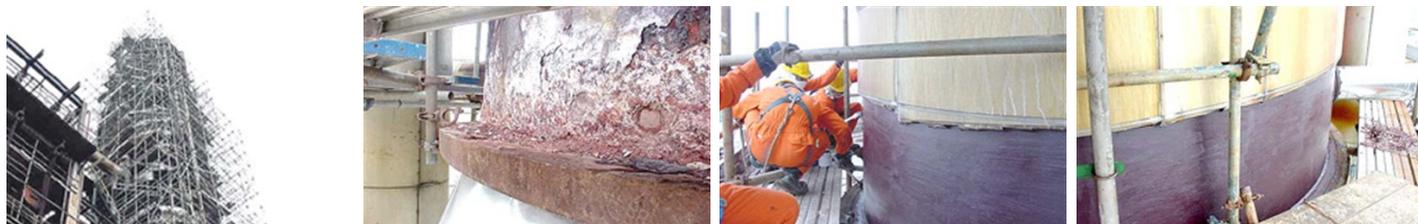
Descriptions des photographies

De la corrosion sous ssolation (CSI) était particulièrement présente autour des bagues de support là où l'humidité s'était accumulée.

* 1. Vue générale de la tour 2. Corrosion clairement visible sur les bagues de support 3. Application en cours 4. Application terminée ,

L'application a été réalisée selon la procédure Belzona TCC-5. L'isolant a été enlevé des zones affectées, le substrat préparé et le Belzona 5851 (HA-Barrier) appliqué sur le substrat chaud.
