# BELZONA ELIMINE LES DEGATS DE CORROSION SOUS ISOLATION (CSI)

ID: 2501

Application: Réservoirs et zones de confinement de produits chimiques

Paroi extérieure d'une cuve à condensation.

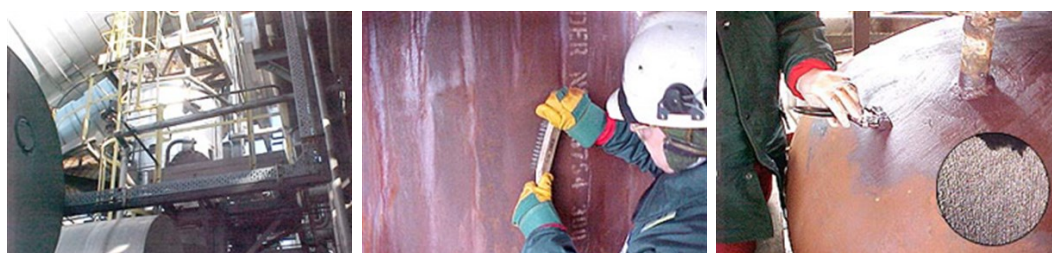
## Descriptions des photographies

La cuve souffrait de Corrosion Sous Isolation (CSI).

\* 1. Une vue générale de la cuve en fonctionnement après l'isolement. 2. La préparation de surface effectuée à l'aide de la brosse métallique manuelle et de la brosse mécanique électrique. 3. Belzona 5851 (HA-Barrier) en cours d'application à l'aide du pinceau.

La surface a été préparée manuellement avec une brosse métallique et une brosse métallique électrique a été utilisée afin d'enlever les particules déposées. Belzona 5851 (HA-Barrier) a été appliqué au pinceau. Une fois le matériau durci, la cuve a été isolée de nouveau.

Belzona 5851 (HA-Barrier) est activé par la chaleur (commence à durcir pour des températures de 70°C ou supérieur) et peut être utilisé sur l'équipement en fonctionnement ne provoquant pas d'interruption de la production. L'application a été revisitée un an plus tard et les ingénieurs de l'usine ont retrouvé le Belzona 5851 (HA-Barrier) en parfait état.
