BELZONA REPARÉ LA ROUE D'UNE TURBINE HYDRO-ELECTRIQUE

ID: 2504

Localisation du client: Centrale hydro-électrique, Etats-Unis
Date de la demande: Mai 2007

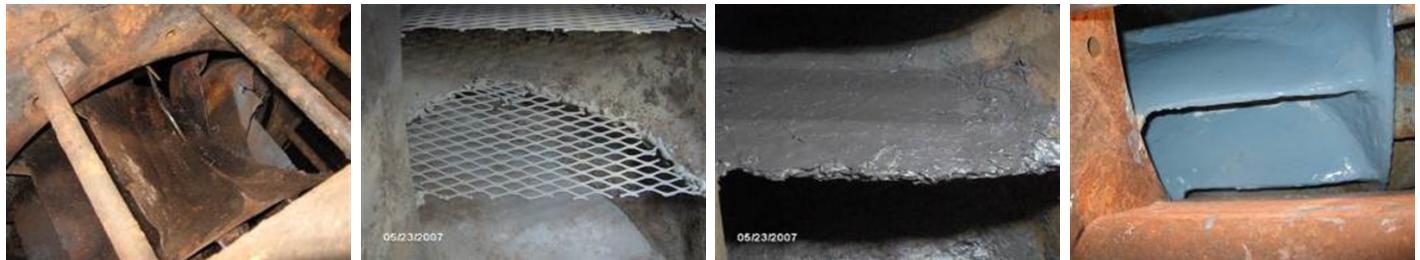
Descriptions des photographies

* 1. Aube de roue cassée. 2. Soudage par points du maillage métallique . 3. Aubes reconstruites à l'aide de Belzona 1311. 4. Application terminée, après revêtement de la roue. ,

Une directrice devenue lâche, était tombée dans une turbine, cassant au passage trois aubes d'une roue

L'application a été réalisée selon les procédures Belzona CEP-1 et 3. Le maillage métallique a été soudé ponctuellement avant de procéder à une reconstruction à l'aide de Belzona 1311. La roue a été ensuite entièrement revêtue.
