# BELZONA REPARE LA ROUE D'UNE TURBINE HYDRO-ELECTRIQUE

ID: 2504

Localisation du client: Centrale hydro-électrique, Etats-Unis

Date de la demande: Mai 2007

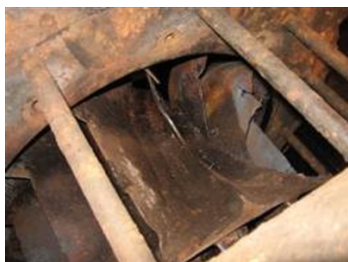
\* 1. Aube de roue cassée. 2. Soudage par points du maillage métallique. 3. Aubes reconstruites à l'aide de Belzona 1311. 4. Application terminée, après revêtement de la roue. ,

Une directrice devenue lâche, était tombée dans une turbine, cassant au passage trois aubes d'une roue
