# BELZONA REMET A NEUF UNE POMPE A VIDE

ID: 2506

Pompe à vide Siemens Elmo d'un filtre à tambour

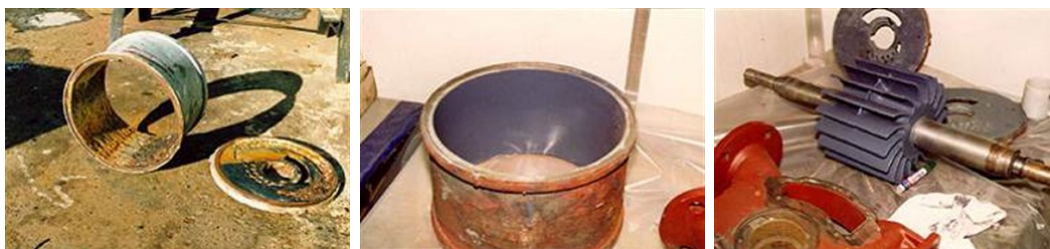
## Descriptions des photographies

Erosion/corrosion sévère des flasques, du stator et du rotor, causée par une pénétration de l'eau, engendrant de la corrosion ainsi qu'une infiltration de terre à diatomées, causant de l'érosion.

\* 1. L'endommagement de l'érosion/corrosion est évidente sur les plaques d'orifices et le corps principal. 2. Le corps principal restauré. 3. Le rotor revêtu; on aperçoit derrière les plaques d'orifices.

L'application a été réalisée selon les procédures Belzona PDP-5 et FBC-11. Les flasques ont été restaurées en effectuant un moulage aux dimensions correctes et les zones critiques du rotor ont été reconstruites et usinées jusqu'aux cotes requises, avant d'être revêtues de Belzona 1321.
