# BELZONA REPAIRE ET PROTEGE UNE TOUR DE SOUFFRE GRANULE

Localisation du client: Raffinerie pétrolière, Arabie Saoudite

Tour de soufre granulé

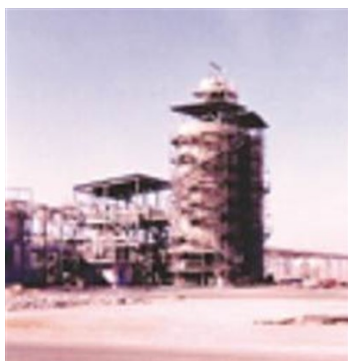
Le contenu acide des composés humides de soufre a engendré une attaque sévère sur les parois en béton.

\* 1. Vue générale de la tour. 2. Fissures et béton endommagé, nécessitant des réparations importantes par le biais de Belzona 4111. 3. Étanchéité du joint acier/béton. 4. Application en cours de Belzona 5811. ,

Les Systèmes Belzona ont permis une réparation ainsi qu'une protection rapide et efficace de la tour, garantissant ainsi de nombreuses années à venir de bon fonctionnement. Le cône en acier inoxydable situé à la base de la tour a été laissé sans revêtement, cependant Belzona a apporté une excellente étanchéité à l'interface acier/béton. Les Systèmes Belzona ont également été appliqués sur les surface externes afin d'apporter une protection additionnelle contre l'atmosphère marine.
