# LE SYSTEME BELZONA RESTAURE DES PALES DE VENTILATEURS

Localisation du client: Centrale géothermique, Indonésie

Application: Ventilateurs, soufflantes et compresseurs

Pales de ventilateurs d'une tour de refroidissement à ventilation

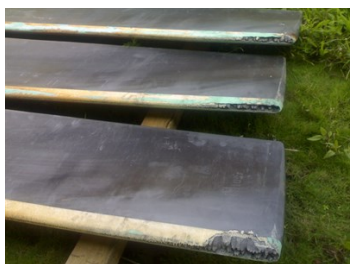
Les dommages et l'érosion sur les bords d'attaque des pales ont réduit le rendement général et donc, le fonctionnement du système de refroidissement.

\* 1. Pales de la tour de refroidissement endommagées 2. Réparation en cours en utilisant Belzona 1111 3. Belzona 1341 appliqué sur les bords d'attaque des pales 4. Réparation terminée avec Belzona 5811 appliqué sur la surface restante des pales ,
