BELZONA RECONSTRUIT LE VENTILATEUR D'UNE BALAYEUSE DE RUES

ID: 2572

Ventilateur d'un camion balayeur de type Busher

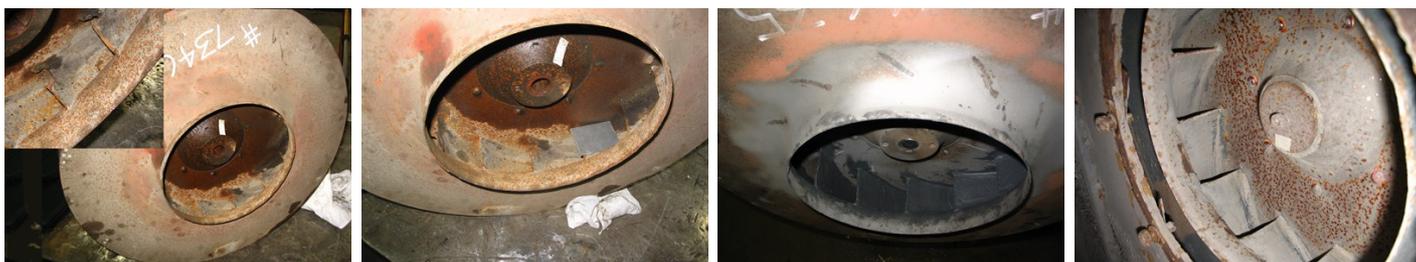
Descriptions des photographies

Usure sur les pales du ventilateur. Le client voulait éviter de remplacer la pièce en question.

* 1. Vue générale du ventilateur et de l'usure sur les pales 2. Les plaques d'acier reconstruites sur le site 3. Les plaques en place et revêtues avec Belzona 1311 4. Inspection trois ans plus tard ne montrant aucun signe d'usure ,

L'application a été réalisée selon la procédure Belzona FBC-15. Les plaques en acier ont été préparées pour chaque pale afin de restaurer la structure. Ces plaques ont été collées avec Belzona.

La client a épargné 3000€ par un investissement de seulement 300€ en produits Belzona car le ventilateur n'avait aucun besoin d'être remplacé. Une inspection a eu lieu trois ans plus tard ne montrant aucune usure remarquable.
