BELZONA REPARÉ LES PALES D'UN VENTILATEUR D'UNE TOUR DE REFROIDISSEMENT

ID: 2573

Industrie: *Industrie générale* Localisation du client: *Producteur d'engrais en Indonésie*
Application: *Ventilateurs, soufflantes et compresseurs* Date de la demande: *Février 2010*
Substrat: *Fibre de verre*
Des produits: ** Belzona 1311 (Ceramic R-Metal) Belzona 1321 (Ceramic S-Metal) Belzona 5811 (Immersion Grade) ,*

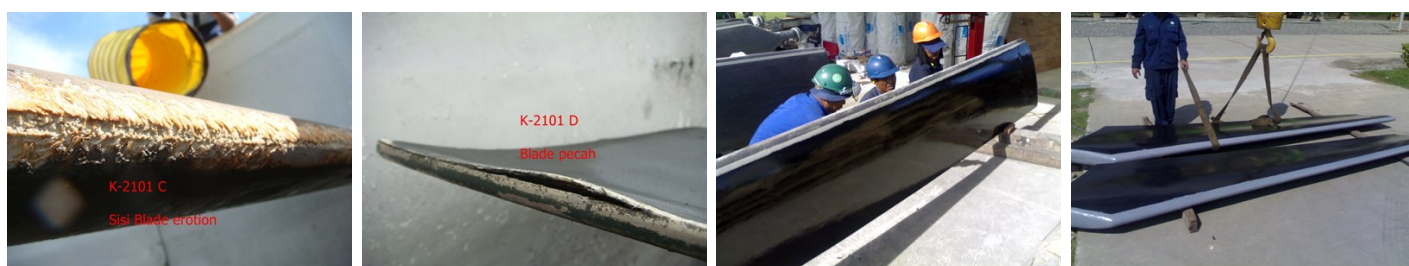
Descriptions des photographies

De l'érosion était présente sur les pointes, des fissures et de l'écaillage sur les bords des pales sont dus à une dégradation aux UV, par l'érosion et par l'entraînement. Ceci réduit le rendement général et donc, le fonctionnement de la tour de refroidissement.

* 1. Dommages sur les pointes 2. Ecaillage sur les bords 3. Application Belzona 4. Pales terminées après revêtement avec Belzona 1321 et Belzona 5811 ,

L'application a été réalisée selon la procédure Belzona FBC-1. Les pointes et les bords ont été reconstruits avec Belzona 1311 puis revêtus avec Belzona 1321. Le corps des pales ont été revêtus en utilisant Belzona 5811.
