BELZONA REPARÉ L'ASSISE DES PLAQUES D'UN BROYEUR A BOULETS

ID: 2575

Localisation du client: *Centrale thermique à charbon,
Alabama, États-Unis*

Plaque d'assise du broyeur à boulets servant pour la pulvérisation du charbon

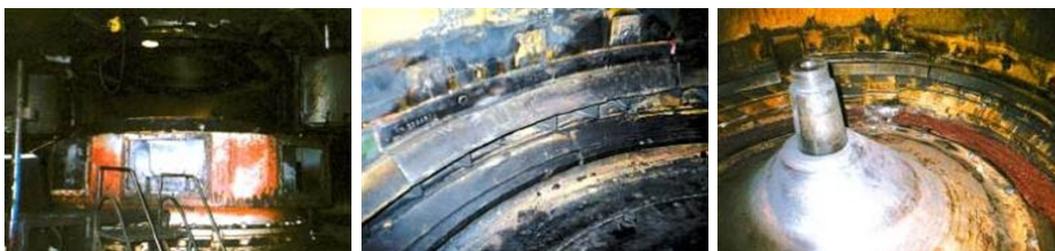
Descriptions des photographies

Des particules de charbon causaient l'usure de la zone située derrière la plaque d'assise, causant des perforations et un déversement du charbon hors du pulvérisateur.

* 1. Vue externe du pulvérisateur de charbon. 2. Perforations derrière la plaque d'assise du broyeur à boulets. 3. Perforations rechargeés et réparés avec Belzona 1811.

L'application a été réalisée selon la procédure Belzona SHM-7.

Recourir à Belzona a épargné à la centrale les 14000 Euros qu'aurait coûtés le remplacement des plaques d'assise, ainsi qu'une semaine de temps d'arrêt. Depuis 1994, une douzaine de ce type d'applications ont été réalisées. Une inspection effectuée deux années plus tard a révélé que la réparation se trouvait toujours en excellente condition.
