# BELZONA ETANCHE LES JOINTS D'UNE TOUR DE REFROIDISSEMENT

ID: 2577

Localisation du client: Centrale nucléaire, Nord-Est des États-Unis

Application: Échangeurs de chaleur

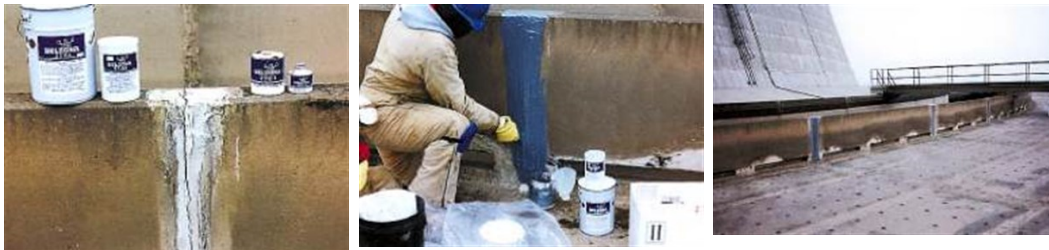
Des fuites au niveau de ces joints empêchaient le bon fonctionnement du système de dégivrage de la tour, causant des dommages sur le substrat en béton dus à la glace.

\* 1. Joint de dilatation endommagé; 2. Application en cours. 3. Tous les joints étanchés; ,

Joints de dilatation sur une tour de refroidissement à tirage naturel.

L'application a été réalisée selon une version modifiée de la procédure Belzona HEX-13b.

Tous les travaux de réparation ont été effectués lors d'une interruption de service planifiée. Le Système Belzona a été appliqué à une température de 7,8°C (18°F). Une inspection effectuée 18 mois plus tard a révélé l'excellente performance de celui-ci.
