BELZONA RESTAURE LA PERFORMANCE D'UN GENERATEUR DIESEL

ID: 2578

Application: Moteurs et carters

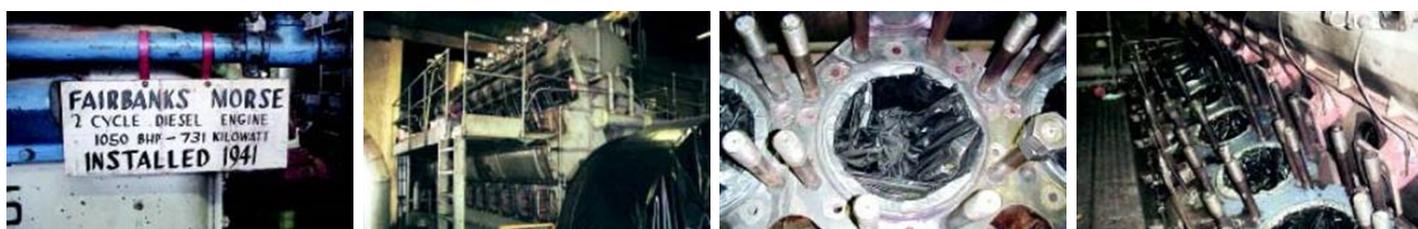
Descriptions des photographies

Présence de corrosion et de corrosion par piqûres sur la chemise d'eau d'un bloc-moteur. Il était donc impossible aux joints toriques de contenir l'eau de refroidissement, engendrant des fuites d'eau provenant du dessous des têtes de cylindre jusque dans les chemises.

* 1. Vue rapprochée du générateur diesel, installé en 1941. 2. Vue générale du générateur. 3. Préparation de la surface des goulottes de remplissage. 4. Application de Belzona 1391 sur la partie supérieure du bloc-moteur.

L'application a été réalisée selon une version modifiée de la procédure Belzona ENC-6.

Une fois l'application terminée, la surface fut sablée et rabotée par des mécaniciens du site, à un coût de 3500 Euros (matériel et main d'œuvre). Un choix plus judicieux comparé aux 32000 Euros qu'aurait coûtés la soudure et l'usinage du bloc-moteur.
